Hallo Herr Kroener,
wie Sie auf Ihrer Internetseite hervorragend beschrieben haben, passt das Feuerrost EXB-H-24W natürlich nicht in meinen „Taiwanofen“.
Aber was soll ich machen, der Ofen ist noch gut, das Rost nicht und wie Sie selber schreiben, wissen Sie auch nicht wo so etwas erhältlich ist.

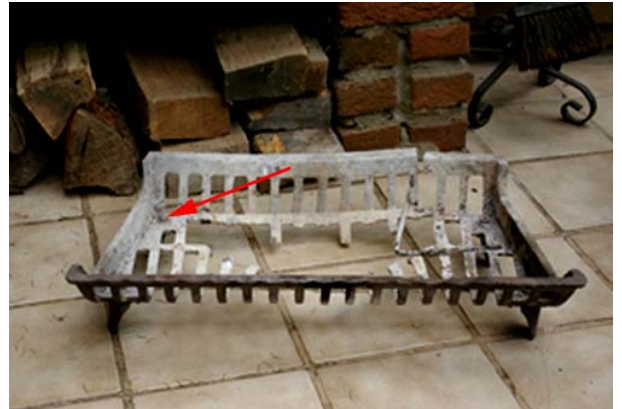
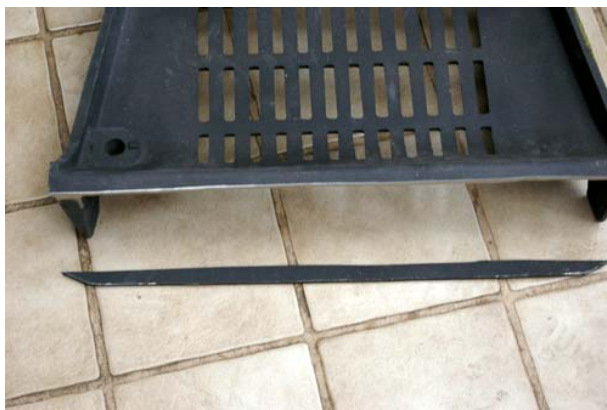
Ich habe also zunächst die vordere Kante abgeschnitten.

Von der Tiefe her passte es nun zwar, aber ich konnte in nicht bis an die Rückwand schieben (dann war es zu breit).

Da gibt es meiner Meinung nach mehrere Lösungswege:

- 1) Die Seiten des Rostes abschneiden (gelbe Pfeile).
- 2) Eisen- oder Steinplatten 1,5-2cm unterlegen (rote Pfeile), damit kommt das Rost höher und stößt nicht mehr gegen die Stabilisierungen.
- 3) Die Stabilisierungen ein Stück abschleifen (dafür habe ich mich entschieden) und siehe es passt.

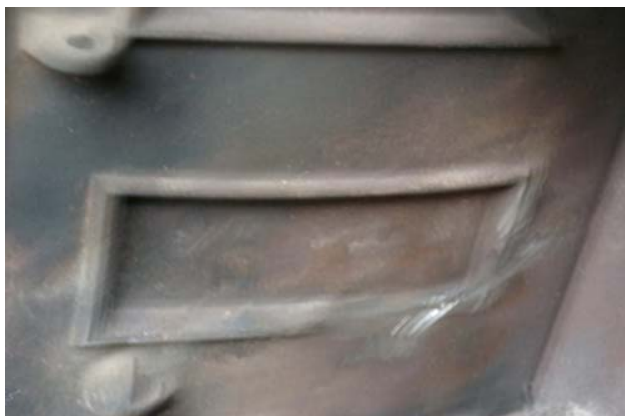
Nun kann es also wieder losgehen mit dem Feuern und dem Grillen.
